Technischer Bericht

BV: Gruberstr. 13
4040 Linz
Whg. 4 (2.OG.)
Herr Lehner

LECKORTUNG

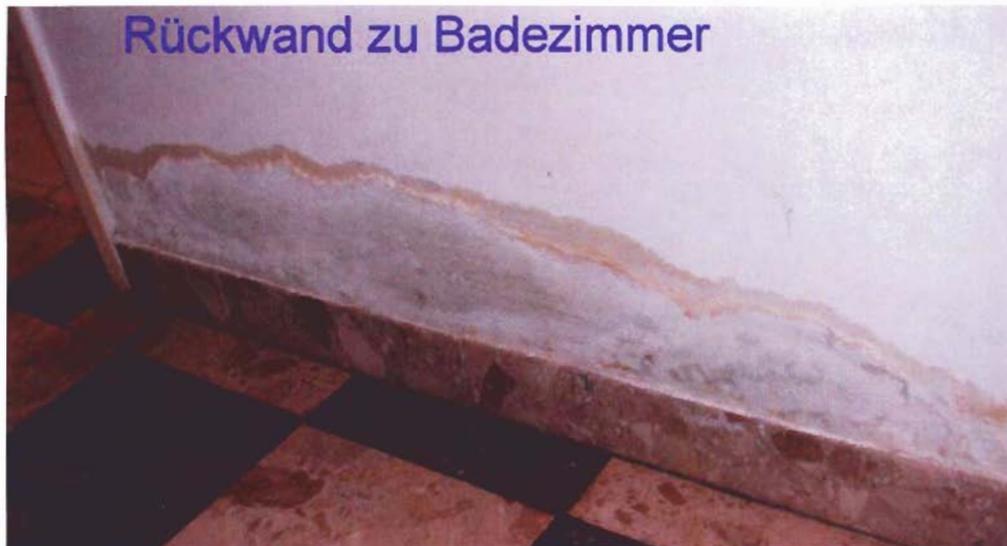
Aufgrund von Feuchtflecken an den Wänden (siehe Foto) in der Wohnung von Herrn Lehner (2.OG.) wurde eine Leckortung veranlasst.

Mittels
Feuchtemessung
konnte der
Schadensbereich
auf das Badezimmer
eingegrenzt werden.

Die durchgeführten Druckproben der Kalt- und Warmwasserleitungen ergaben einen Druckverlust an der Warmwasserleitung.
